CAMPAGNE DE RAVALEMENT DES FAÇADES DE MONT DE MARSAN

FICHE DE PRESENTATION DE PROJET

CAMPAGNE DE RAVALEMENT DES FAÇADES

PRECONISATIONS ARCHITECTURALES POUR LA REALISATION DES TRAVAUX

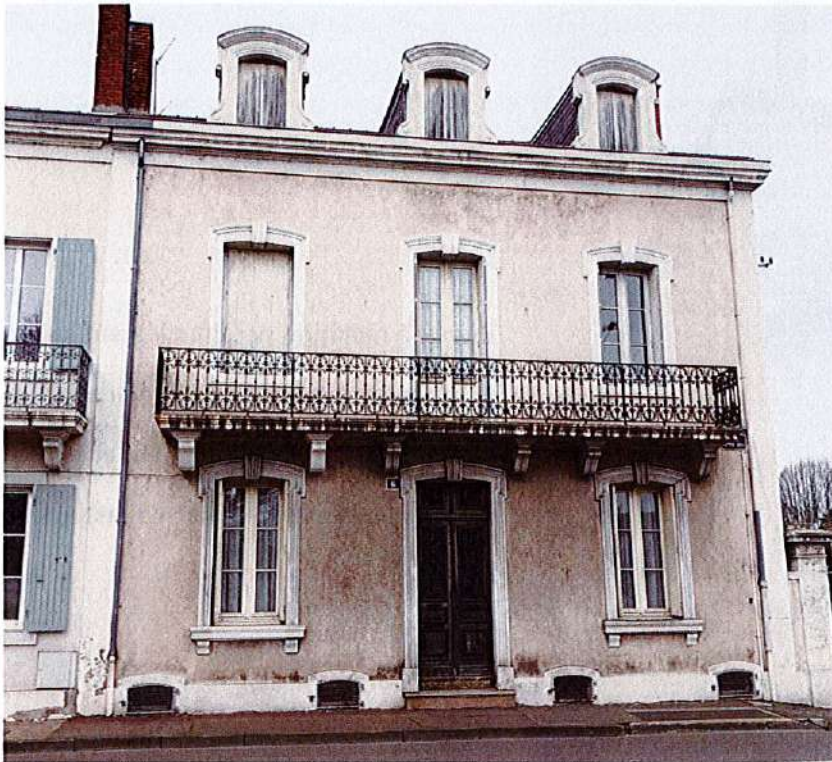
Les murs sont recouverts d'un mortier batard à base de chaux en assez bon état général. Sa finition traitée à la tyrolienne présente des salissures prononcées sur la partie haute et sous le balcon et un encrassement généralisé lié à la pollution. Quelques reprises d'enduit sont visibles près du chaînage d'angle droit ainsi que quelques petites fissures structurelles sous les appuis des fenêtres. Les murs au-dessus du soubassement en pierre sont salis par les mousses.

Enduits à nettoyer et à restaurer ponctuellement.
Pierres à gommer, décaper et repeindre.
Fenêtres et volets à décaper, remettre en jeu et repeindre.
Ferronnerie à décaper, traiter et repeindre.

- Sonder les enduits pour vérifier leur adhérence et reprendre les parties cloquées à l'identique (enduit tyrolien) si nécessaire.
- Laver la façade à l'eau sous pression et appliquer un anticryptogamique.
- Traiter les petites fissures.
- Appliquer une couche d'impression et deux couches de peinture minérale ou deux couches d'une peinture à base de résine siloxanes.

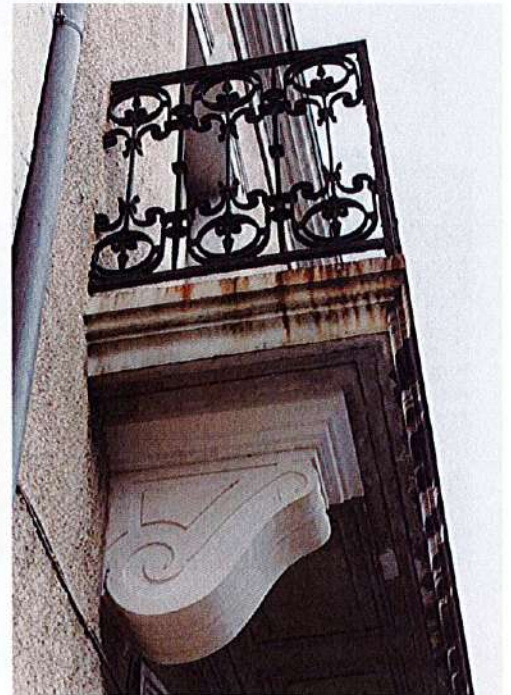
Le balcon en pierre ne présente pas de désordres mais sa sous face est encrassée et la tranche verticale moulurée est tâchée par des coulures et des traces de rouille venant des pieds de fixation de la grille en fer forgé.

Le garde-corps est recouvert d'une peinture épaisse qui est ponctuellement oxydée.

Pierres du balcon à nettoyer.
Garde-corps à décaper, traiter et repeindre.
Etanchéité à réaliser sur le dessus du balcon.

- Nettoyage et décapage des pierres du balcon.
- Mise en place d'un système d'étanchéité sur le dessus du balcon.
- Application d'une patine d'harmonisation sur la sous-face et les corbeaux en pierre.
- Ponçage, grattage, mise à nu des parties rouillées du garde-corps.
- Traitement anti rouille et application de deux couches de peinture à la finition semi brillante.

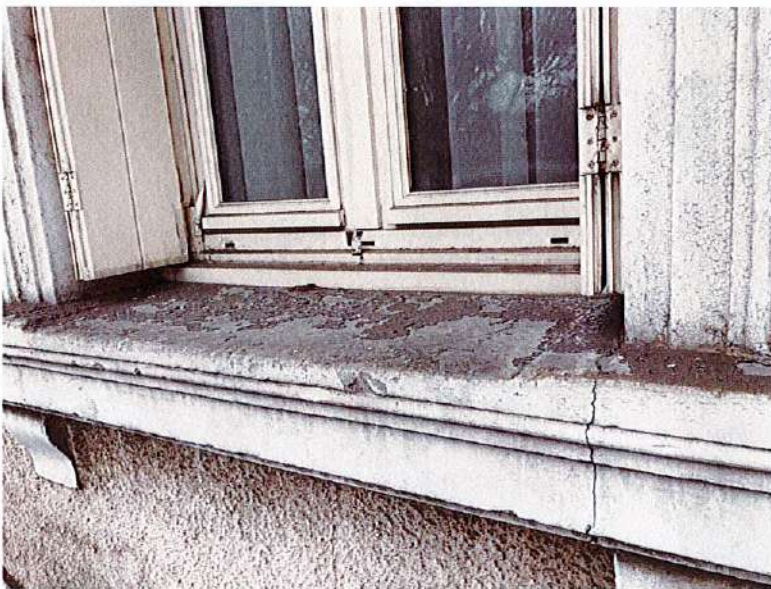
Les encadrements des fenêtres et des portes, la corniche, les chaînages d'angle, le balcon et le soubassement sont en pierre calcaire. Tous ces éléments ont été recouverts de peinture. Celle-ci est très encrassée et présente un écaillage prononcé et parfois des décollements sur des zones touchées par l'humidité (corniche et chaînages d'angle abîmés par l'humidité du chéneau et des descentes EP). Il apparaît par transparence des reprises au ciment sur lesquelles la peinture a cloqué.

Pierres d'encadrement et appuis des fenêtres à gommer, décaper et repeindre.
Epaufrures à reprendre et fissures à traiter.
Fenêtres et volets à décaper, remettre en jeu et repeindre.

- Nettoyer les pierres par hydro gommage pour supprimer toute la peinture cloquée ou utiliser un décapant adapté à la peinture existante si l'hydro gommage est insuffisant.
- Piquer les parties cimentées et restituer les parties manquantes à l'aide de ragréages au mortier pierre.
- Refaire les joints manquants des pierres avec mortier à base de chaux naturelle hydraulique dans la teinte de la pierre existante.
- Appliquer une peinture à base de chaux en tenant compte de l'état du support et de la compatibilité avec l'ancienne peinture.

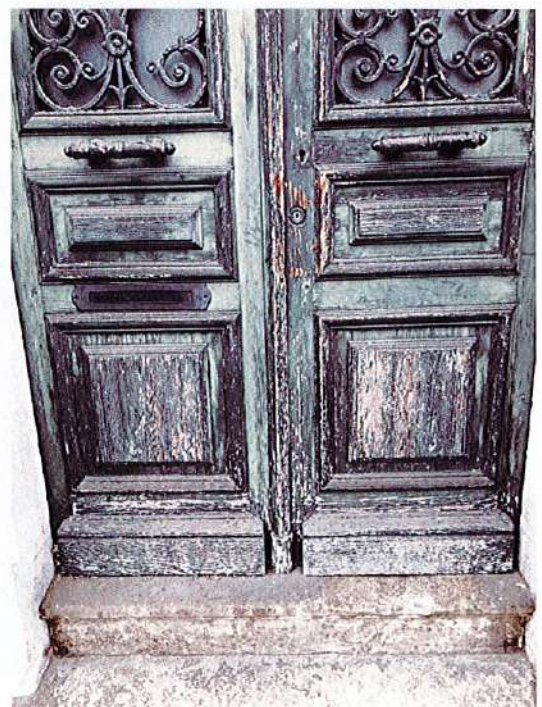
La porte d'entrée d'origine, à deux vantaux et une imposte fixe, est en bois. Elle est constituée d'un ensemble de panneaux en saillie et de parties vitrées protégées par des grilles en ferronnerie. La peinture du bois est fanée, usée et très écaillée par endroits. Les grilles en fer forgé sont oxydées et leur peinture est ternie.

Porte d'entrée à décaper, remettre en jeu et repeindre.
Ferronnerie à décaper, traiter et repeindre.

- Décapage, ponçage et masticage des bois (portes et impostes).
- Révision des mastics des vitrages des portes et des impostes.
- Contrôle des systèmes de manœuvre et remise en jeu.
- Application d'une couche d'impression et de deux couches de peinture à la finition satinée.
- Ponçage, grattage, mise à nu des grilles en fer forgé.
- Traitement anti rouille et application de deux couches de peinture à la finition semi brillante.

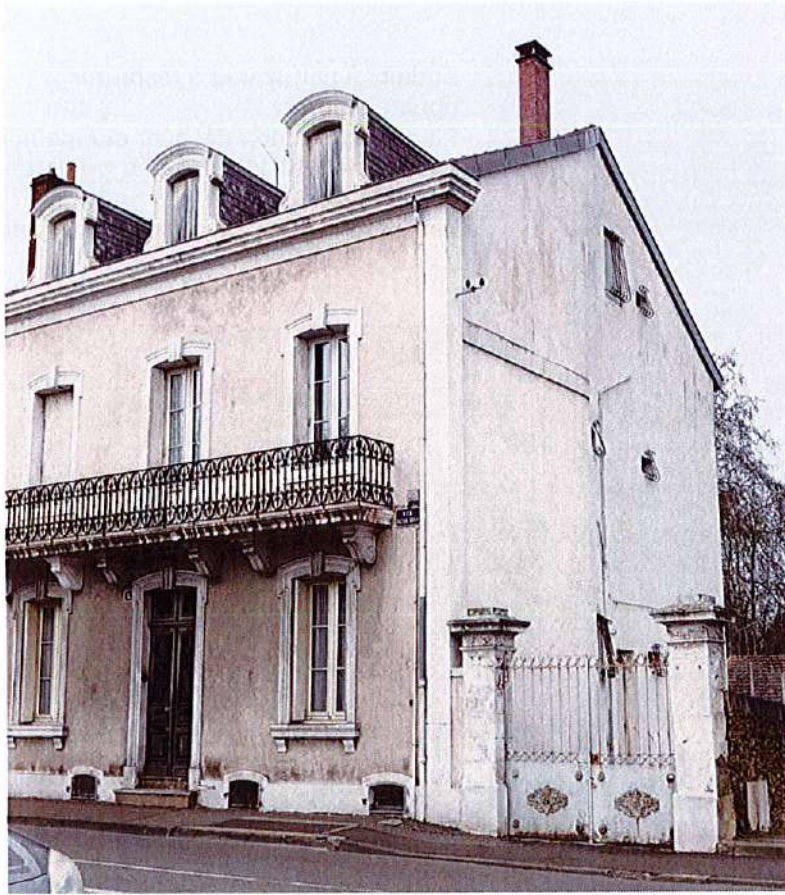
Les murs sont recouverts d'un mortier batard qui est faïencé et recouvert d'une peinture très usée et écaillée. Il présente des salissures sur l'ensemble de sa surface et quelques trous. Plusieurs canalisations d'eaux usées émaillent sa surface.

Enduit à restaurer ponctuellement sur le pignon.
Peinture à décaper, mur à traiter avec un anticryptogamique et à repeindre.
Grilles de protection à décaper et à repeindre.
Portail et ses piles en pierre à restaurer.

- Nettoyer la façade à l'eau sous pression et appliquer un anticryptogamique.
- Reprendre les zones d'enduits abîmées avec un mortier adapté.
- Traiter les fissures les plus importantes.
- Appliquer une couche d'impression et deux couche de peinture permettant d'absorber le faïençage et compatible avec le support.

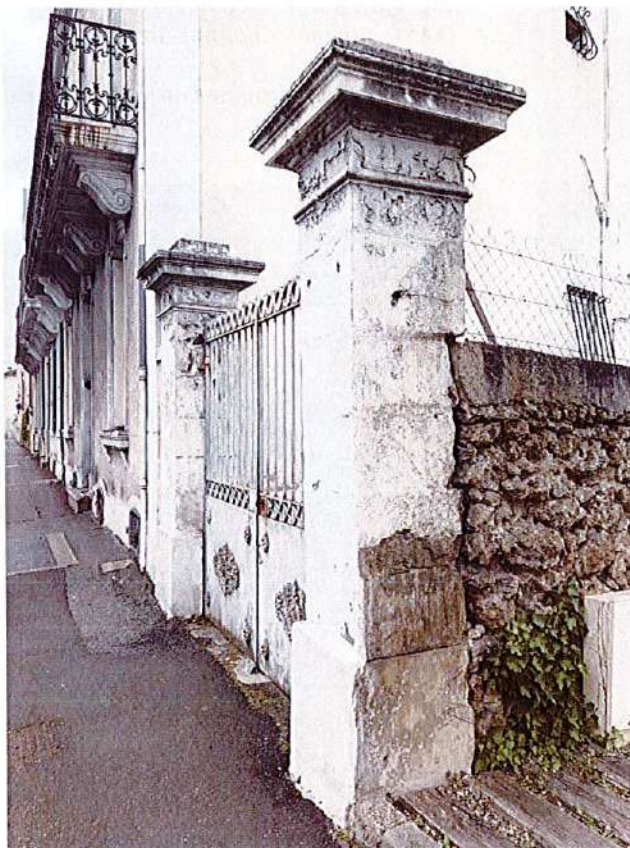
Les piliers du portail ont été également restaurés avec du ciment et peints. La pierre est un peu abîmée et la peinture est très encrassée et altérée.

Piliers en pierre à nettoyer, peinture à décaper.
Joints à revoir et pierres à restaurer et badigeonner.
Grilles du portail à repeindre

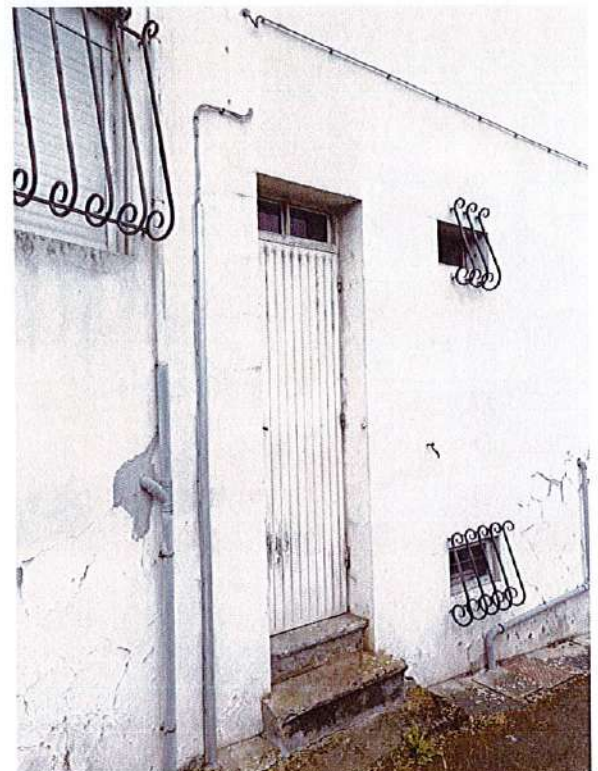
La porte du pignon est recouverte d'une peinture très écaillée mais elle est en bon état.

Porte et fenêtres à décaper et repeindre.
Grilles à décaper, traiter et repeindre.
Canalisations à peindre.
